PROGRAM PRAC
KONSERWATORSKICH
Z DOKUMENTACJĄ Z BADAŃ
KONSERWATORSKICH

RZEŻBA - ŚW. JANA NEPOMUCENA
NA POSTUMENCIE
W MARCINKOWICACH
PRZY DRODZE W KIERUNKU TUCZNA

Obiekt: RZEŻBA ŚW. JANA NEPOMUCENA NA POSTUMENCIE

6. Dokumentacja fotograficzna aktualnego stanu zachowania zabytku- wrzesień 2016r.

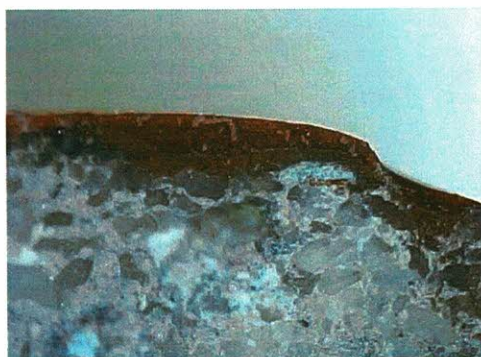
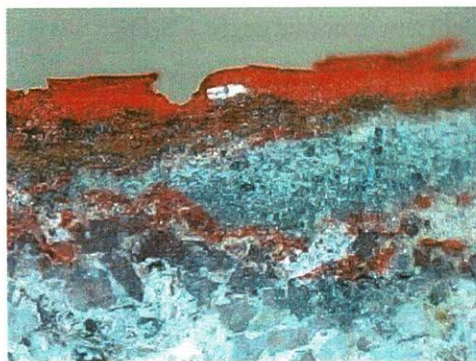
Próbka nr 1. figura św. Jana Nepomucena

1. czerwień intensywna
2. czerwień ceglasta (dwie warstwy)
3. miejscami szare, cementowe zatarcie
4. miejscami – słabo zachowane ślady czerwieni
5. kamień

W najstarszej warstwie chronologicznej wykryto czerwień żelazową, spoiwo olejne.

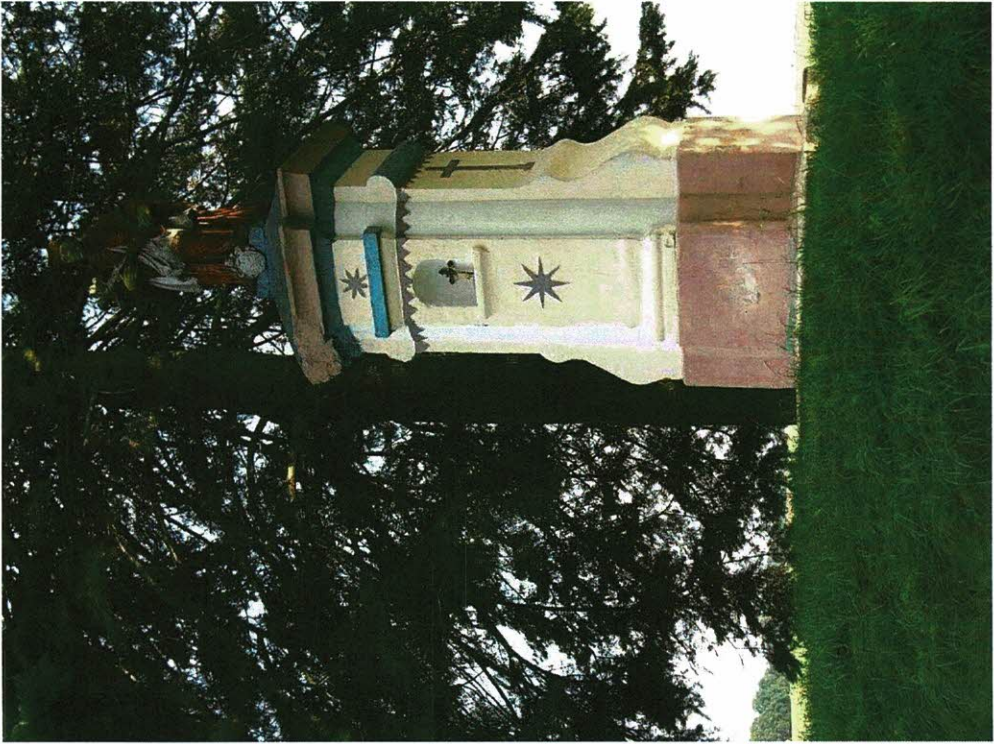
1.

Fot.1. Marcinkowice- rzeźba św. Jana Nepomucena na postumencie, fot. B. Zbonikowska , 2007r../za zgodą autora/

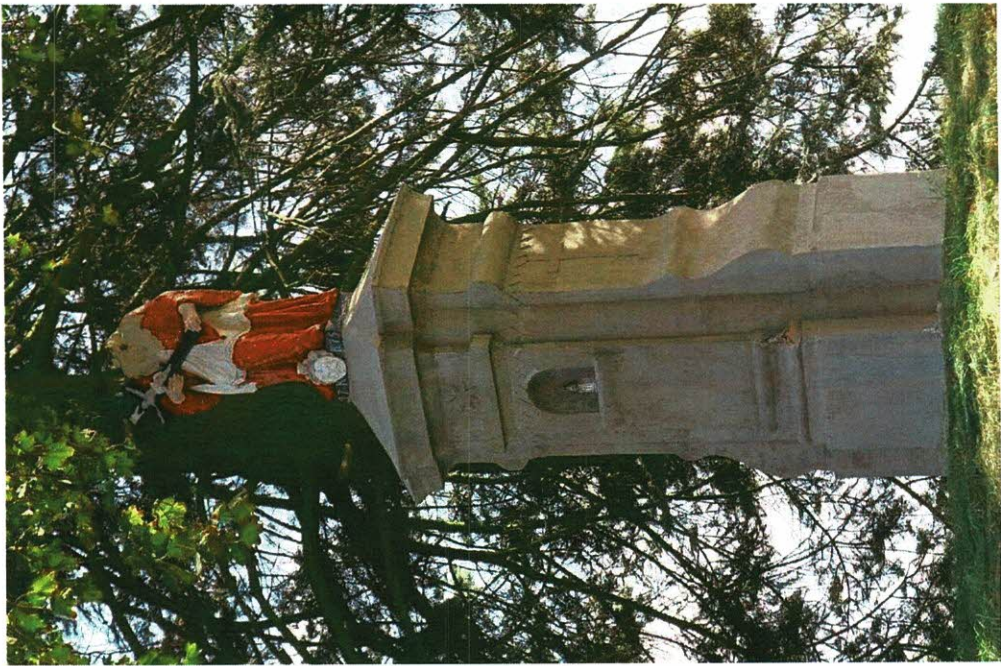
2

Fot.2. Marcinkowice- rzeźba św. Jana Nepomucena na postumencie, stan przed konserwacją, IX. 2016r.

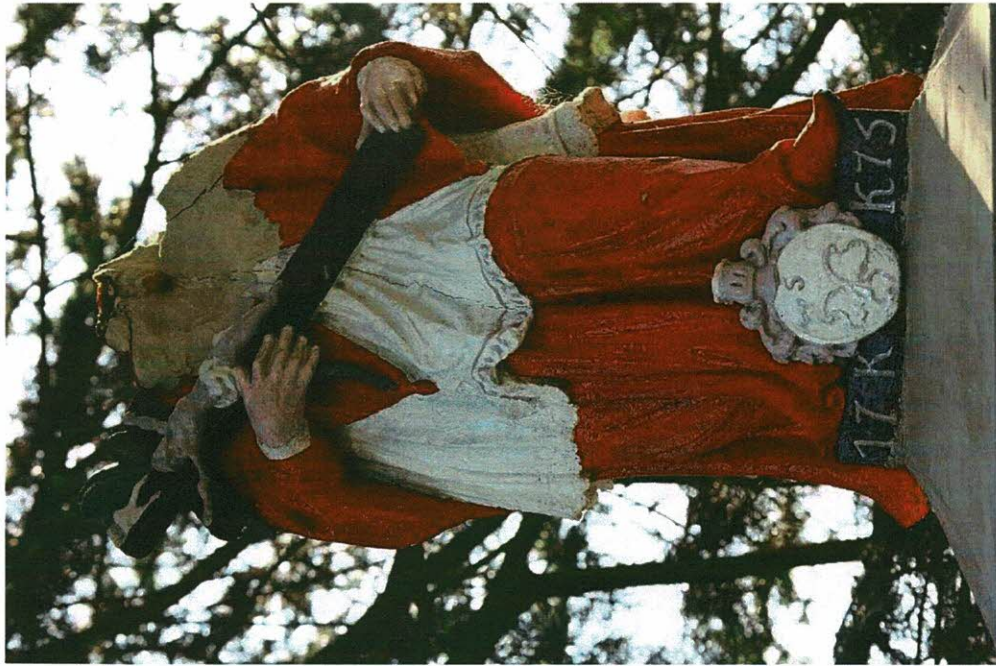
3

Fot.3. Marcinkowice- figura św. Jana Nepomucena na postumencie, figura od przodu, stan przed konserwacją, IX. 2016r.

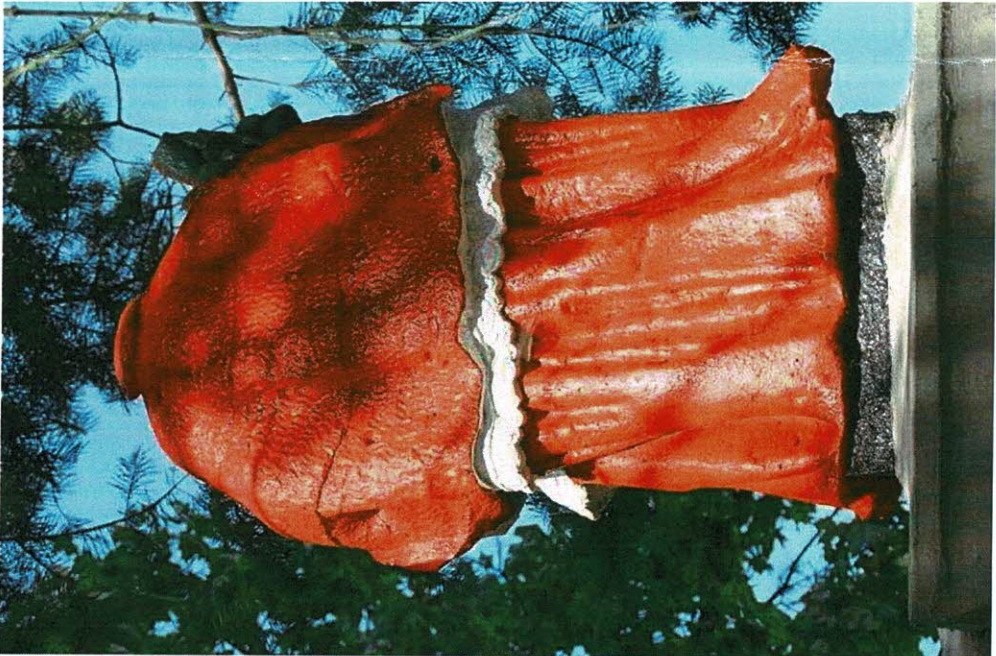
4

Fot.4. Marcinkowice- figura św. Jana Nepomucena na postumencie, figura od tyłu, stan przed konserwacją, IX 2016r.

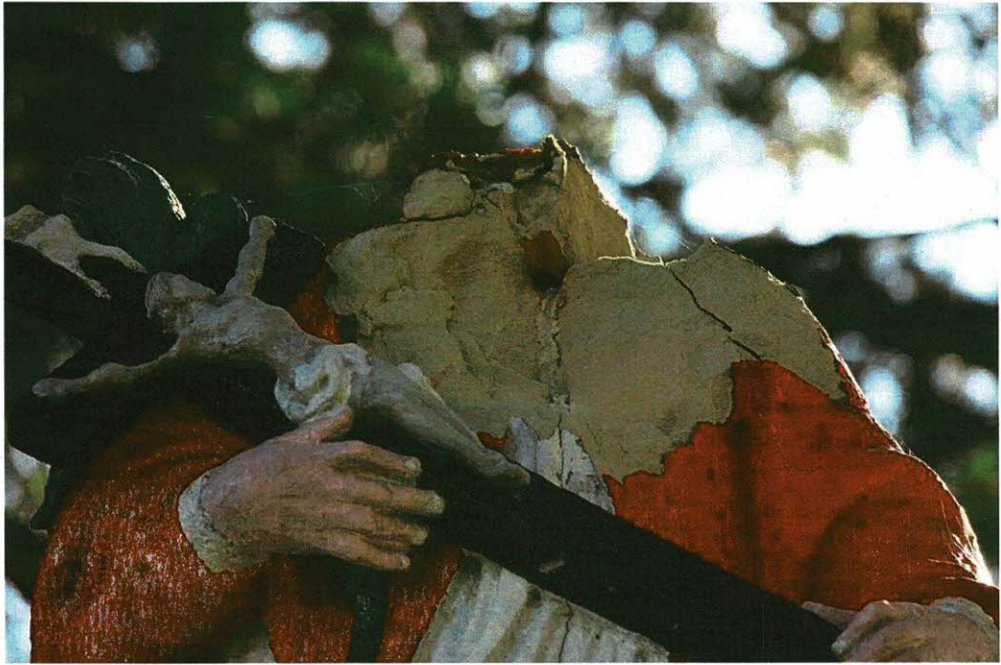
5

Stan zachowania obiektu jest bardzo zły. Wiosną 2016r., na skutek uderzenia pioruna w drzewo, uszkodzeniu uległa głowa i część korpusu. W uszkodzonej partii rzeźby widoczna jest daleko posunięta destrukcja kamienia, kamień jest mocno spękany i rozwarstwiony / w każdej chwili fragmenty kamienia mogą ulec dalszej degradacji /. Górna partię kamienia powinno się zabezpieczyć przed zimą, aby nie dopuścić do wnikania wody w szczeliny. Woda zamarzając zwiększa swoją objętość o około 10% i powoduje rozsadzanie kamienia. Badania laboratoryjne wykazały nieznaczne zasolenie kamienia, zarówno figury jak i ceglanego postumentu. Powierzchnia rzeźby została pokryta grubą warstwą olejnych przemalowań. Przemalowania spowodowały powstanie nieestetycznej, połyskliwej powierzchni, powodując zatarcie ostrości rysunku oraz uszczelnienie powierzchni kamienia. Pomalowanie kamienia farbą olejną powoduje z czasem jego niszczenie, ponieważ tworząc grubą nieprzepuszczalną powłokę uniemożliwia odparowywanie wody ze struktury kamienia. Grube warstwy przemalowań są miejscami spękane, przez nie woda przedostaje się do wnętrza kamienia. Badania wykazały występowanie pod farbami cementowych zatarć, będących wynikiem napraw obiektu. Zaprawy cementowe powodują również uszczelnienie kamienia. Po metalowym skorodowanym kotwieniu nastąpiło przebarwienie kamienia produktami korozji.

Fot.5. Marcinkowice- figura św. Jana Nepomucena na postumencie, fragment figury od przodu z widocznymi zniszczeniami /brak głowy i części korpusu i przemalowaniami/, stan przed konserwacją, IX 2016r.

8. Wypełnienie ubytków, pęknięć i rekonstrukcja uszkodzonej formy rzeźbiarskiej w sztucznym kamieniu – zaprawy mineralne Restauriermortel firmy Remmers lub mineralnej zaprawy NSR firmy Optolith , z dodatkiem naturalnych pigmentów dobranych do koloru kamienia.
9. Hydrofobizacja powierzchni kamienia preparatem Optosan HydroSilan lub HRG Silan.
10. Opracowanie powykonawczej dokumentacji konserwatorskiej (opisowej i fotograficznej) z zaleceniami dla użytkownika .

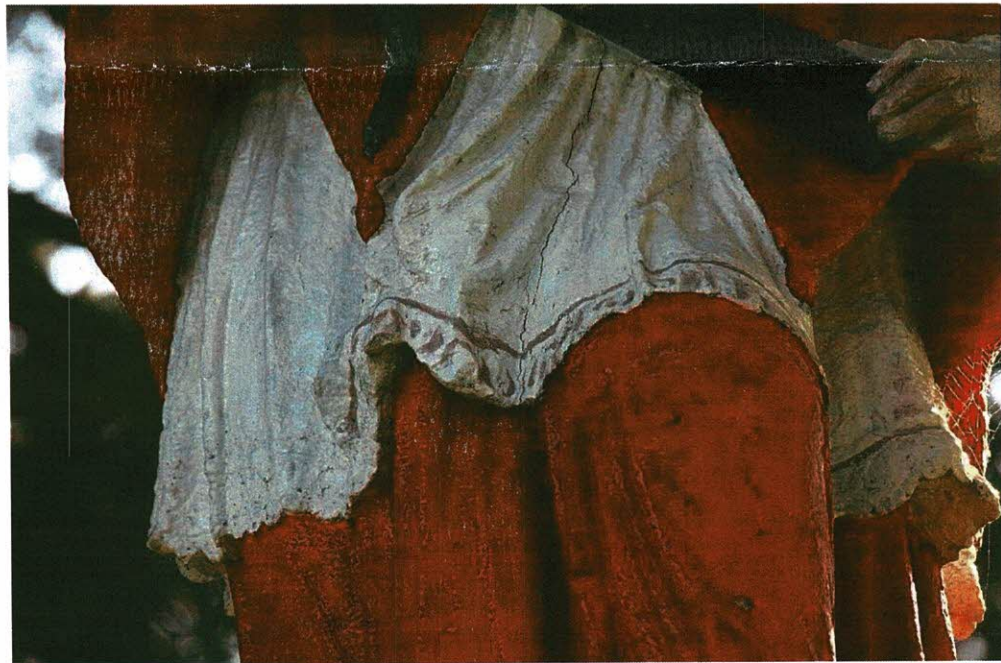
6

Badania laboratoryjne (stratygrafia warstw) wykazały kilkakrotne przemalowania figury farbami olejnymi oraz miejscowe przetarcia zaprawą cementową / lokalne naprawy/. Zasolenie kamienia w próbkach wynosi 0,1% cegła i 0,3% kamień, co do 0,5% przyjmuje się jako zasolenie niewielkie. Wilgotność cegły oraz podstawy postumentu jest w granicach podwyższonej wilgotności.

Fot.6. Marcinkowice- figura św. Jana Nepomucena na postumencie, fragment figury od przodu z widocznymi sękaniami i przemalowaniem kamienia, stan przed konserwacją, IX 2016r.

1. Wykonanie dokumentacji fotograficznej stanu obiektu przed konserwacją.
2. Usunięcie z powierzchni kamienia przemalowań olejnych z zastosowaniem środka spulchniającym do usuwania powłok malarskich np. Skansol firmy Scanis Cosmetics S.A lub Wendro firmy Coverax; doczyszczanie mechaniczne i zmycie gorącą wodą pod ciśnieniem.
3. Usunięcie uzupełnień i zatarć cementowych metoda mechaniczną.
4. Wzmocnienie osłabionych partii kamienia w miejscach szczelin, spękań - iniekcje z żywicy KSE 500 STE firmy Remmers.
5. Oczyszczenie kamienia z zabrudzeń powierzchniowych gorącą wodą pod ciśnieniem.
6. Wzmocnienie struktury piaskowca preparat krzemoorganiczny Funcosil KSE 300 firmy Remmers.
7. Sklejenie luźnych elementów na żywicę epoksydową Epidian 5, większe elementy dodatkowo zbrojone metalowymi nierdzewnymi prętami.

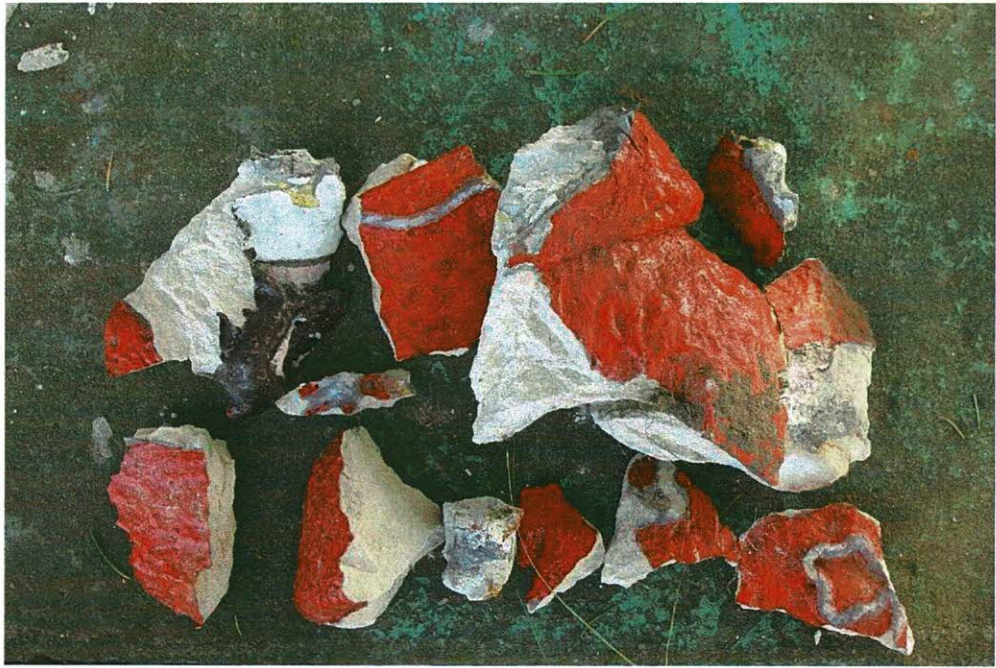
7

Fot.7. Marcinkowice- figura św. Jana Nepomucena na postumencie, fragmenty z uszkodzonej partii korpus /elementy zabezpieczone/, stan przed konserwacją, IX 2016r.

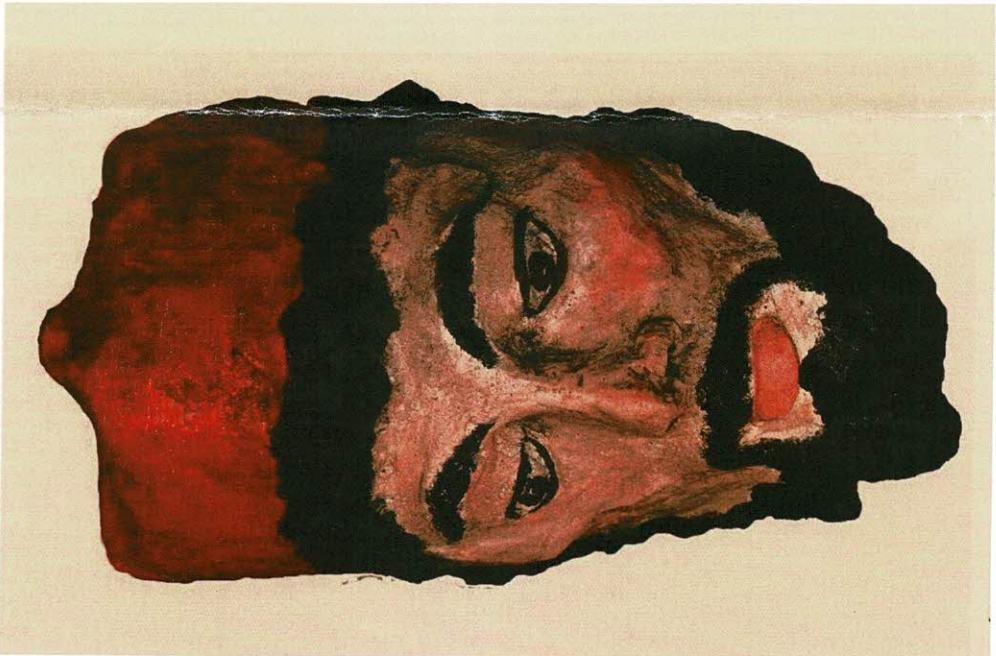
8

Fot.8. Marcinkowice- figura św. Jana Nepomucena na postumencie, uszkodzona – oderwana głowa /element zabezpieczony/, stan przed konserwacją, IX 2016r.

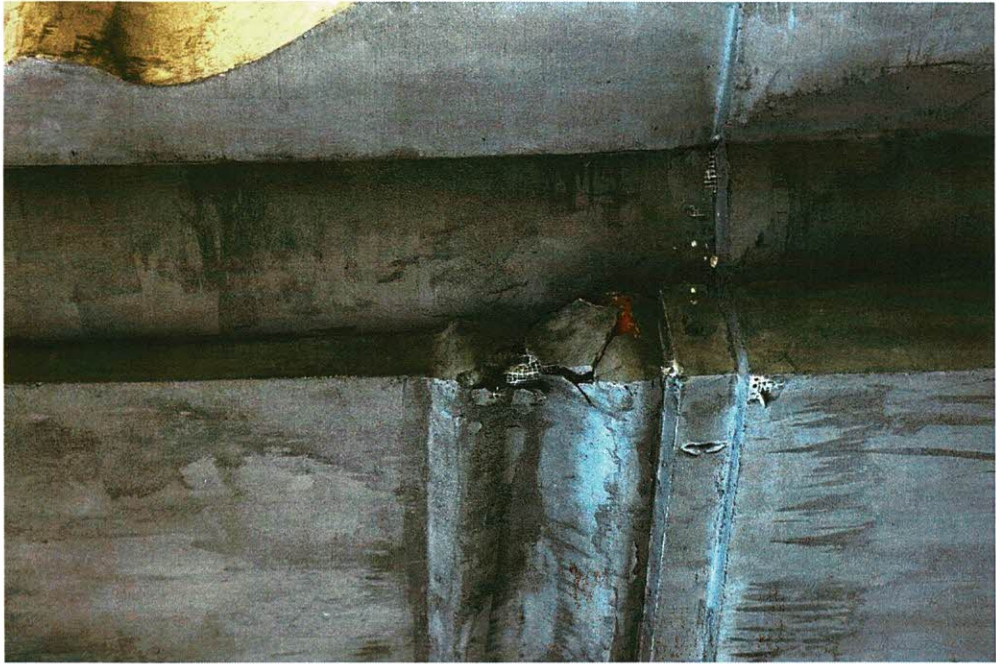
9

Postument ceglany otynkowany zaprawą cementową, na siatce. Prace tynkarskie wykonane bardzo niestarannie, miejscami zaprawa uszkodzona /wystające spod zaprawy fragmenty siatki/. Podstawa postumentu znacznie uszkodzona, miejscami spękana, zachlapaną zaprawą po ostatnim tynkowaniu, powierzchnia pokryta glonami i powierzchniowo zabrudzona. Porastające wokół obiektu trawy, duże zacienienie obiektu pod drzewami, spowodowały znaczne zawilgocenie podstawy postumentu.

Fot.9. Marcinkowice- figura św. Jana Nepomucena na postumencie, tynk nałożony na siatce z widocznymi uszkodzeniami, stan przed konserwacją, IX 2016r.

2. Usunięcie wtórnego tynku wraz z siatką.
2. Oczyszczenie cegły wodą pod ciśnieniem.
3. Wykucie spoin na głębokość ok. 1,5cm.
4. Odsolenie zasolonych partii cegieł w miejscach wysoleń metodą wymuszonej migracji do rozszerzonego środowiska.

6. Uzupelnienie spoin – wapienno-trassowa Optolith TKF Trass Fuge.
7. Wykonanie nowego tynku w partii trzonu postumentu:
 - a) tynk podkładowy, materiał wapienno-trasowy o dużej paroprzepuszczalności i niskim skurczu - Optosan RenoPutz, grubość warstwy – 1,5 cm

- b) tynk nawierzchniowy – Optosan FeinPutz – 1,0 -1,5 cmMalowanie tynku w kolorze zbliżonym do oczyszczonego kamienia, farbą silikatową /kolor zatwierdzony przez nadzór konserwatorski/.

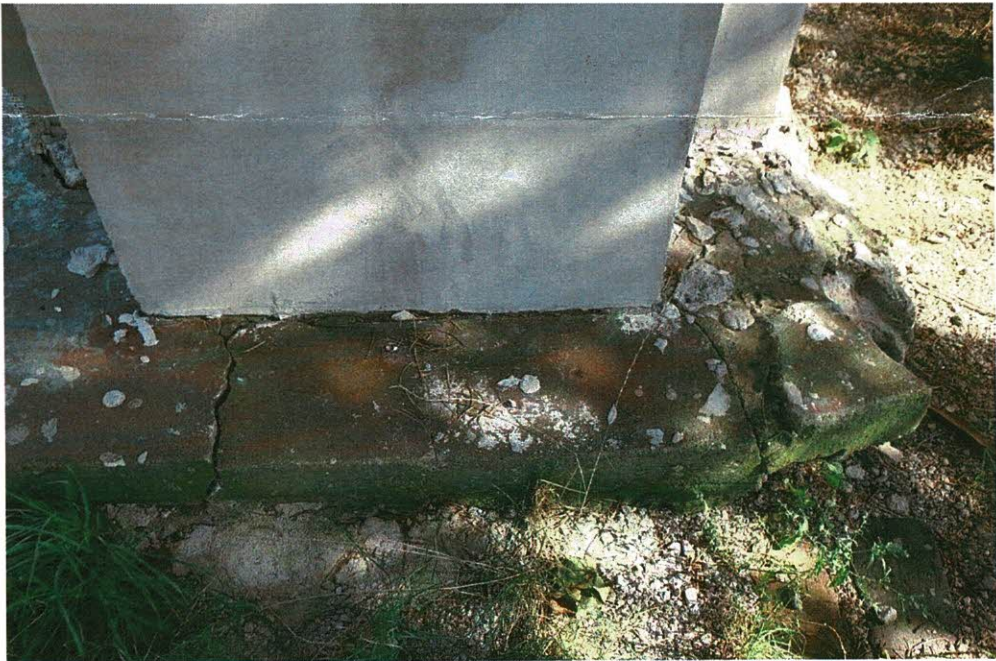
10

b. podstawa postumentu – zaprawa cementowa – 4,8%

Fot. 10. Marcinkowice- figura św. Jana Nepomucena na postumencie, stan zachowania z widocznymi uszkodzeniami i pęknięciami podstawy, stan przed konserwacją, IX 2016r.

8. Naprawa podstawy postumentu zaprawą cementową /cement B-52/ z dodatkiem kruszywa, przy nakładania warstwy uzupełniającej grubszej niż 1 cm, należy pod zaprawę cementową nałożyć warstwę szczepną. Hydrofobizacja powierzchni preparatem Funcosil BI firmy Remmers lub Protect Guard Ceresit.
