PROGRAM PRAC
KONSERWATORSKICH
Z DOKUMENTACJĄ Z BADAŃ
KONSERWATORSKICH

RZEŻBA - ŚW. JANA NEPOMUCENA
NA POSTUMENCIE
W MARCINKOWICACH
PRZY DRODZE W KIERUNKU TUCZNA

Obiekt: RZEŻBA ŚW. JANA NEPOMUCENA NA POSTUMENCIE

6. Dokumentacja fotograficzna aktualnego stanu zachowania zabytku- wrzesień 2016r.

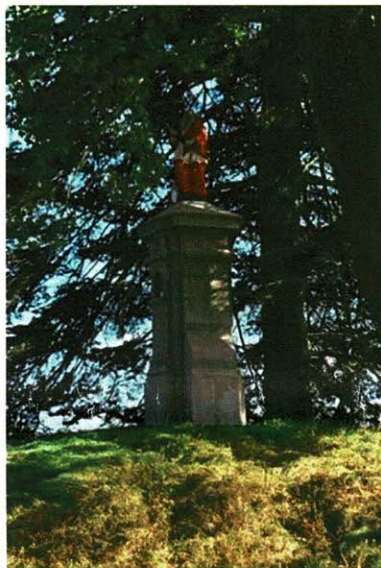
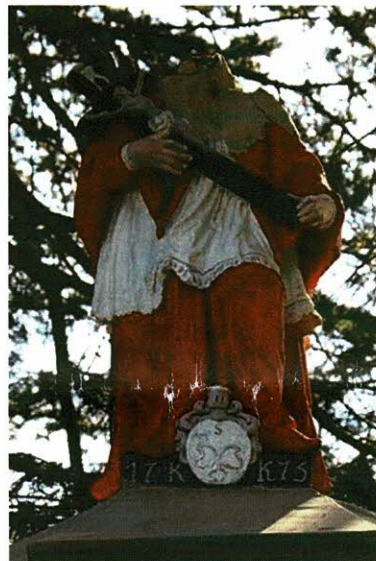
Stan zachowania obiektu jest bardzo zły. Wiosną 2016r., na skutek uderzenia pioruna w drzewo, uszkodzeniu uległa głowa i część korpusu. W uszkodzonej partii rzeźby widoczna jest daleko posunięta destrukcja kamienia, kamień jest mocno spękany i rozwarstwiony / w każdej chwili fragmenty kamienia mogą ulec dalszej degradacji /. Górna partię kamienia powinno się zabezpieczyć przed zimą, aby nie dopuścić do wnikania wody w szczeliny. Woda zamarzając zwiększa swoją objętość o około 10% i powoduje rozsadzanie kamienia. Badania laboratoryjne wykazały nieznaczne zasolenie kamienia, zarówno figury jak i ceglanego postumentu. Powierzchnia rzeźby została pokryta grubą warstwą olejnych przemalowań. Przemalowania spowodowały powstanie nieestetycznej, połyskliwej powierzchni, powodując zatarcie ostrości rysunku oraz uszczelnienie powierzchni kamienia. Pomalowanie kamienia farbą olejną powoduje z czasem jego niszczenie, ponieważ tworząc grubą nieprzepuszczalną powłokę uniemożliwia odparowywanie wody ze struktury kamienia. Grube warstwy przemalowań są miejscami spękane, przez nie woda przedostaje się do wnętrza kamienia. Badania wykazały występowanie pod farbami cementowych zatarć, będących wynikiem napraw obiektu. Zaprawy cementowe powodują również uszczelnienie kamienia. Po metalowym skorodowanym kotwieniu nastąpiło przebarwienie kamienia produktami korozji.

Postument ceglany otynkowany zaprawą cementową, na siatce. Prace tynkarskie wykonane bardzo niestarannie, miejscami zaprawa uszkodzona /wystające spod zaprawy fragmenty siatki/. Podstawa postumentu znacznie uszkodzona, miejscami spękana, zachlapaną zaprawą po ostatnim tynkowaniu, powierzchnia pokryta glonami i powierzchniowo zabrudzona. Porastające wokół obiektu trawy, duże zacienienie obiektu pod drzewami, spowodowały znaczne zawilgocenie podstawy postumentu.

Ze względu na postępującą degradację, obiekt wymaga przeprowadzenia natychmiastowych prac konserwatorskich. Należy przeprowadzić pełną konserwację techniczną oraz estetyczną obiektu. Planuje się wykonanie prac konserwatorskich i restauratorskich w celu powstrzymania procesu destrukcji. W ramach konserwacji technicznej należy oczyścić kamień z przemalowań olejnych i wzmocnić jego strukturę, a z postumentu usunąć tynki cementowe i wykonać wszystkie prace naprawcze dotyczące cegłą i podstawy postumentu. Postument wymaga położenia nowych tynków.
